LAUDO TÉCNICO DE SONDAGEM SPT

LAUDO Nº. 071/2023

OBRA: INSTALAÇÃO DE TORRE DE TELECOMUNICAÇÃO – 15ª BATALHÃO

RELATÓRIO TÉCNICO DE SONDAGEM À PERCUSSÃO

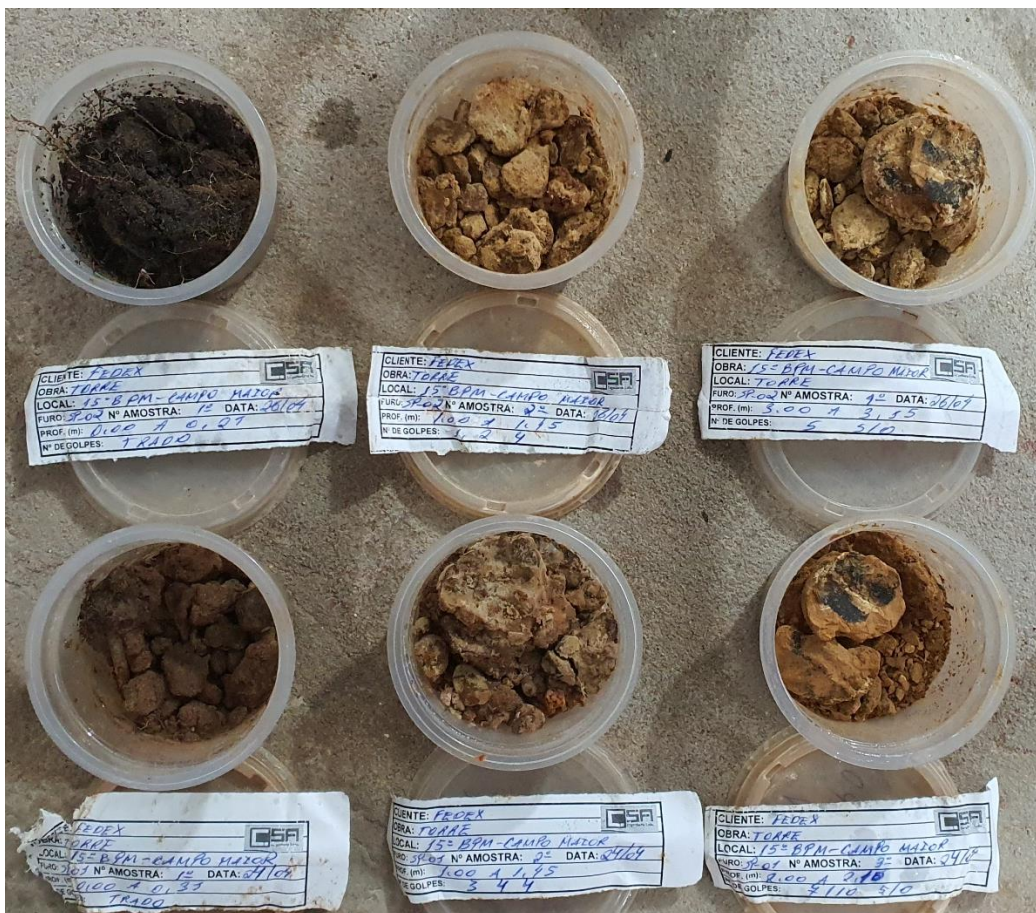
AMOSTRAS REPRESENTATIVAS DOS FUROS: SPT 01 E SPT 02
(VISUALIZAÇÃO: DE BAIXO PARA CIMA /ESQUERDA PARA DIREITA)

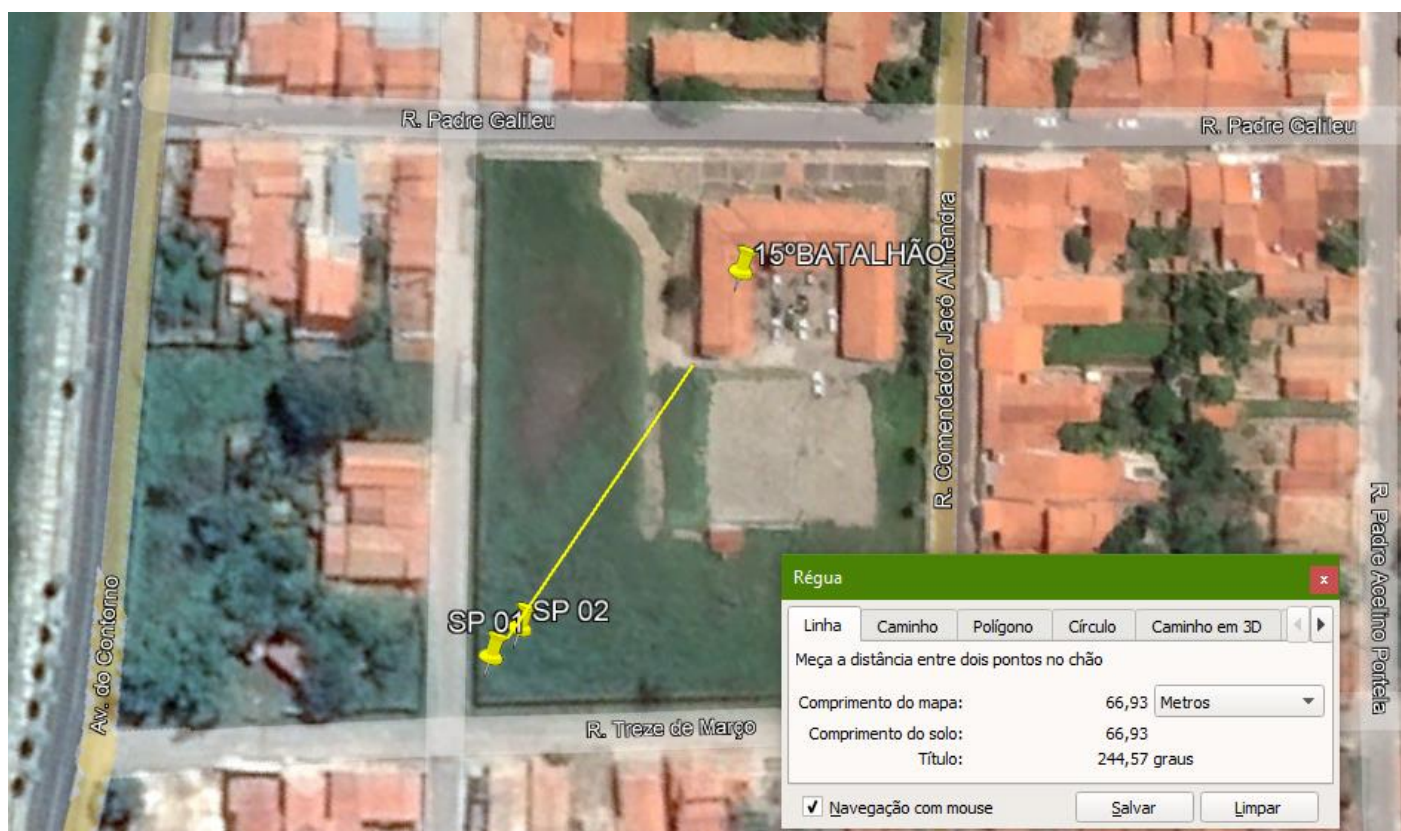
4.3 PLANTA DE LOCAÇÃO

Nesse relatório final, constará a planta do local da obra com a posição das sondagens e o perfil individual de cada furo, indicando a resistência do solo a cada metro perfurado, indicação de nível d’água, consistência, compacidade e classificação tátil/visual das amostras, a espessura de cada camada atravessada, os índices de resistência à penetração “NSPT”, que será o resultado dos números de golpes para fazer os 30 cm do barrilete amostrador, após uma penetração inicial de 15 cm.
