## LAUDO TÉCNICO DE SONDAGEM SPT

**LAUDO Nº. 076/2023**

**OBRA:** INSTALAÇÃO DE TORRE DE TELECOMUNICAÇÃO – 15ª BATALHÃO

**RELATÓRIO TÉCNICO DE SONDAGEM À PERCUSSÃO**

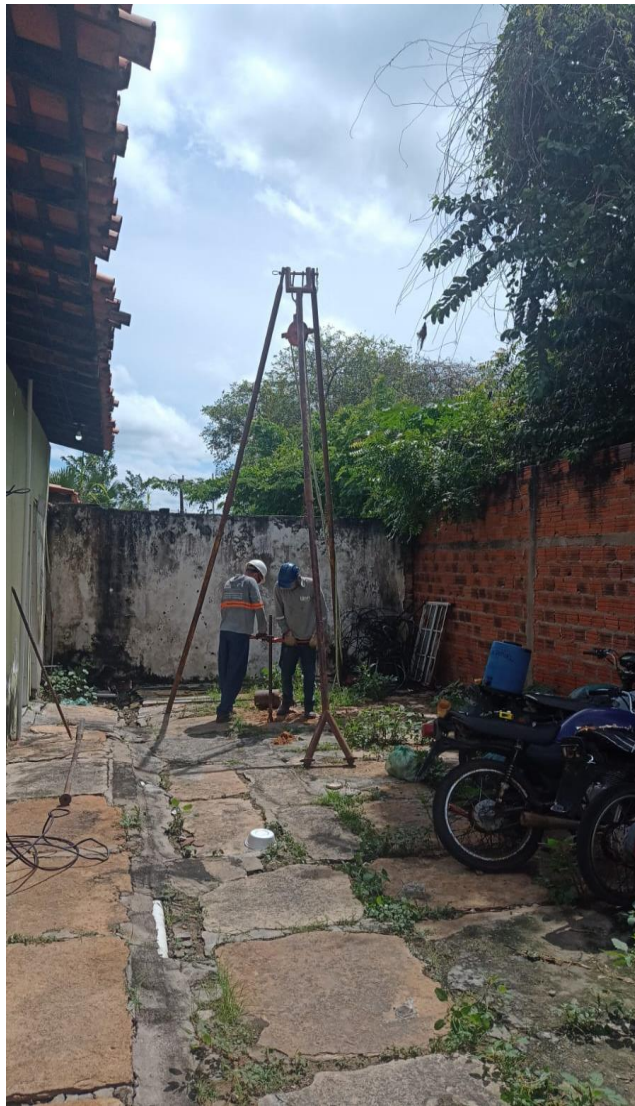
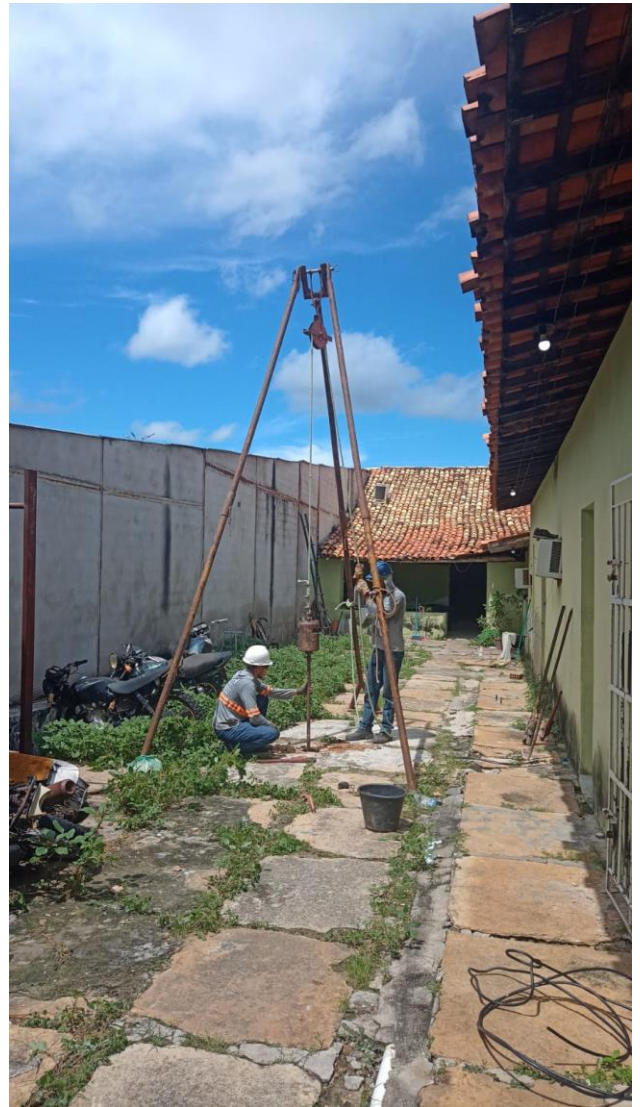
**AMOSTRAS REPRESENTATIVAS DOS FUROS: SPT 01 E SPT 02**  
(VISUALIZAÇÃO: DE BAIXO PARA CIMA /ESQUERDA PARA DIREITA)
